# **ARQUITETURAS EM XISTO TRANSMONTANAS**

## **Caraterização e registos para a sua reabilitação**

Catarina Borges Carvalho  
Ano Letivo 2016/2017

Dissertação de Mestrado em Arquitetura  
Orientada pela Professora Doutora Clara Pimenta do Vale

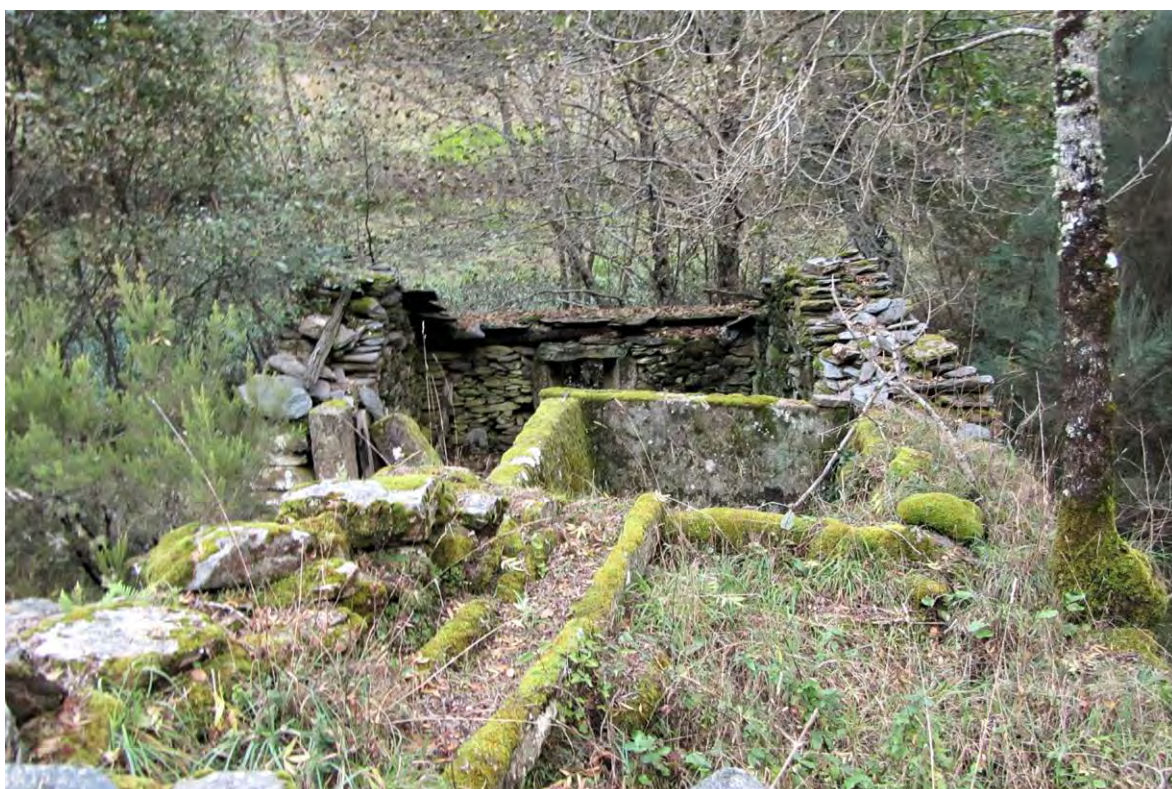
FIG. 1.11. Antigo moinho de água em xisto, Vila Cova.

São também predominantes os castanheiros que produzem o suficiente para alimentar toda a população. É ainda de referir a caça (em outubro), que antigamente encontrava mais retorno, e os moinhos que hoje se encontram abandonados e em elevado estado de degradação.

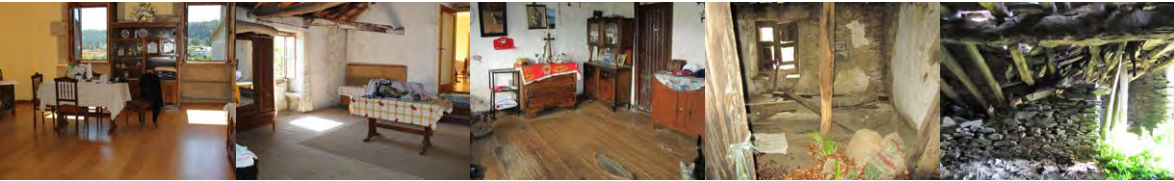
- pavimento nivelado sem falha de elementos.	- pavimento nivelado sem falha de elementos.	- pavimento desnivelado com falhas no revestimento.	- pavimento desnivelado com grandes falhas no seu revestimento.	- estrutura e revestimento em colapso.

- pavimento sem ataques biológicos quer na sua estrutura quer no seu revestimento.	- pavimento com pontuais ataques biológicos quer na sua estrutura quer no seu revestimento necessitando de manutenção.  - se estrutura em betão armado, pode apresentar manchas de ferrugem.	- pavimento com ataques biológicos quer na sua estrutura quer no seu revestimento sendo necessária substituição de elementos.  - se estrutura em betão armado, apresenta armadura à vista com corrosão.	- pavimento com sinais de rutura por podridão na estrutura e revestimento, necessitando ser substituído.  - se estrutura em betão armado, apresenta armadura à vista com corrosão e fendilhação estrutural.

**FIG. 2.12. Estados de conservação dos pavimentos.** VC\_10(9) B6); VC\_11(7)(B6); VC\_22(6)(A4/B4); VC\_22(12)(A4/B4); VC\_16(6)(D8).

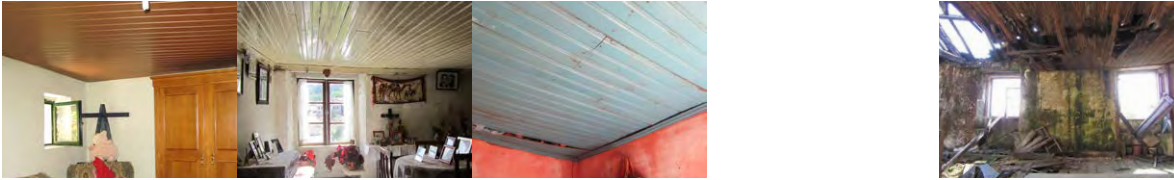
bom	aceitável	degradado	mau	em ruínas
- teto uniforme, sem deformações na sua geometria.	- teto uniforme, sem deformações na sua geometria, apresentando, no entanto, alguma fendilhação localizada.	- teto com deformações na sua geometria como "barrigas".	- teto com cedências, descontinuidade, degradação e deformações graves.	- teto em colapso, praticamente todo caído.

- não apresenta grande sujidade.	- pode apresentar sujidade.	- apresenta sujidade.	- apresenta sujidade.	
- elementos decorativos em bom estado	- elementos decorativos necessitam de cuidado podendo ser necessária a substituição.	- elementos decorativos danificados necessitando ser substituídos	- elementos decorativos danificados necessitando ser substituídos

- não apresenta bolores e humidade.	- apresenta bolores e humidade localizados	- apresenta bolores e humidades que podem levar a podridão ou corrosão dos seus elementos	- apresenta bolores e humidades que podem levar a podridão ou corrosão dos seus elementos

**FIG. 2.13. Estados de conservação dos tetos falsos.** ERM\_29(7)(G7); VC\_40(7)(A2/B2); VC\_40(22)(A2/B2); VC\_16(9)(D8).

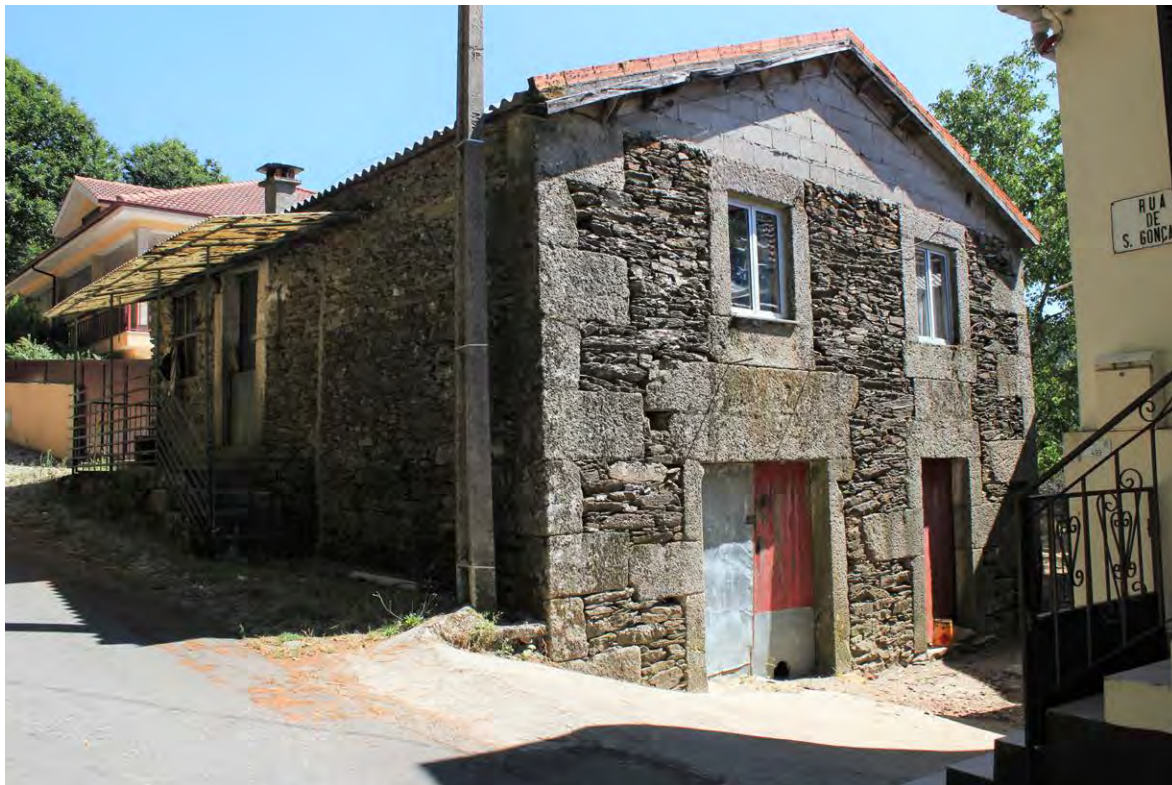
FIG. 2.17. Exterior de uma casa de xisto de Vila Cova, já alterada. VC\_23(5)(G11).

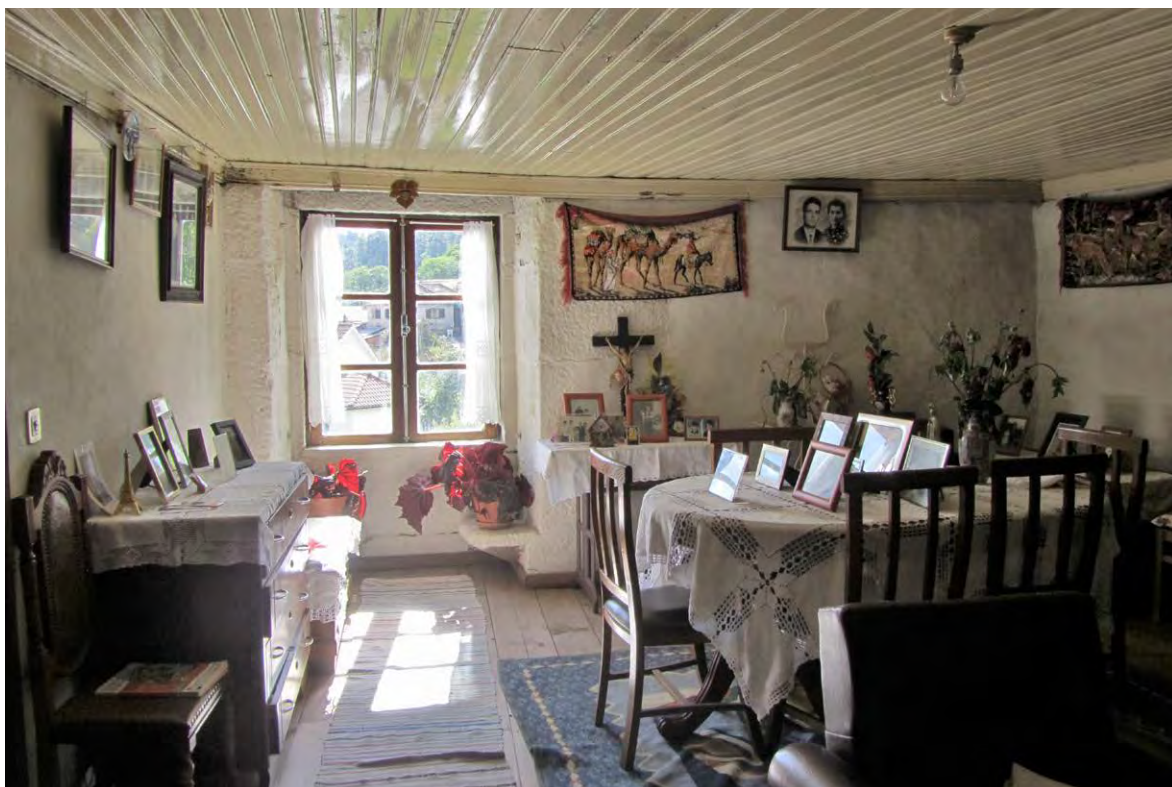
FIG. 2.18. Interior de uma casa de xisto de Vila Cova. VC\_40(7)(A2/B2).

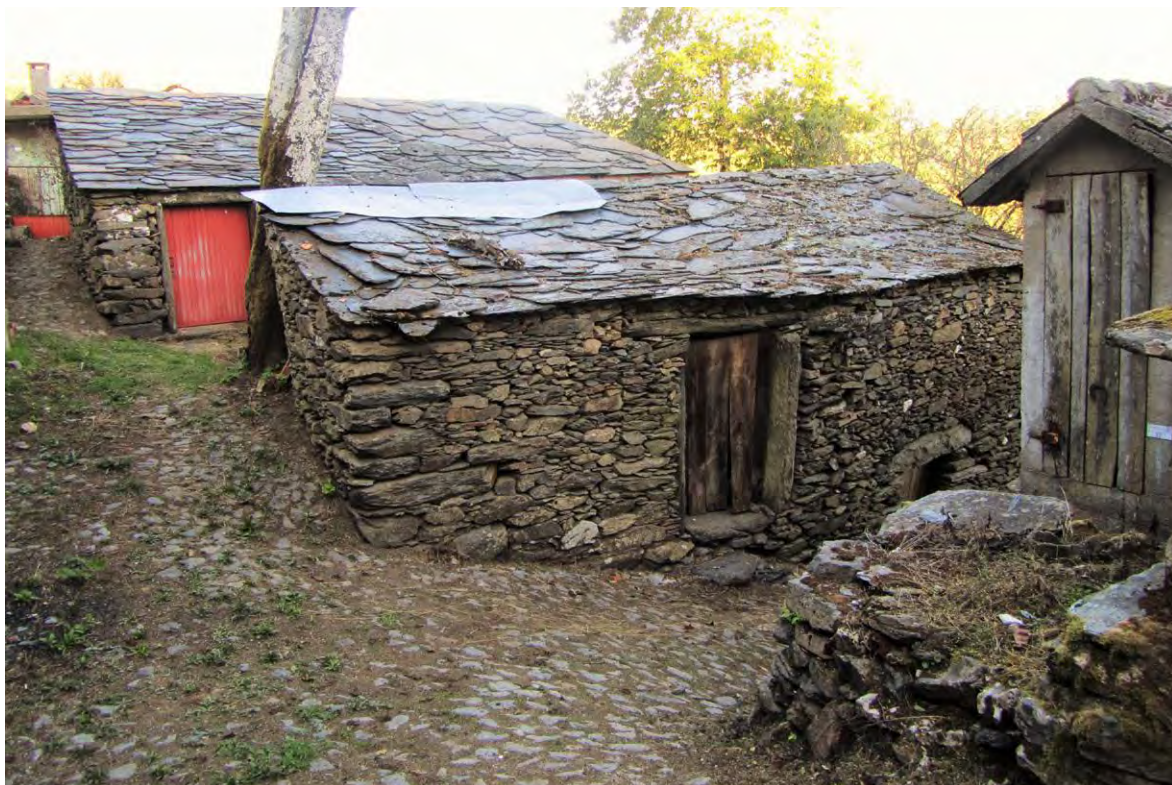
FIG. 2.19. Um anexo/armazém em xisto de Mascoselo. MASC\_34(2)(D7)

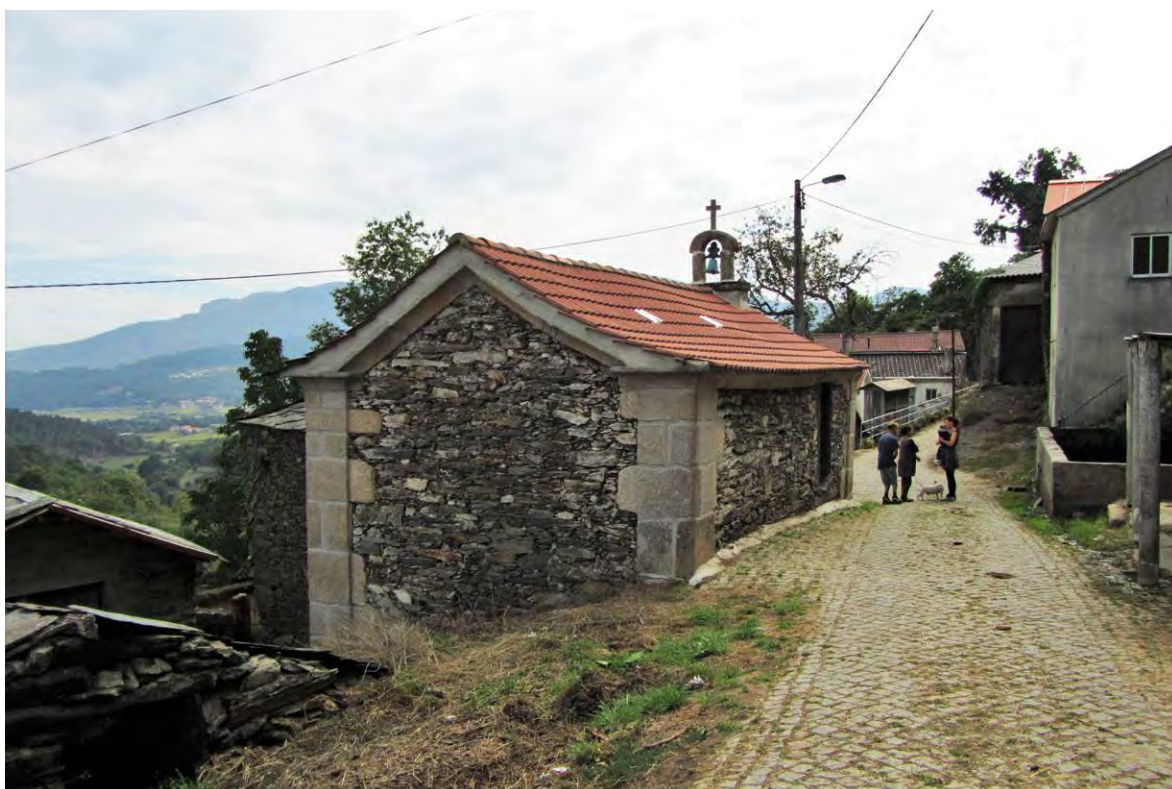
FIG. 2.20. Capela N. S. do Rosário de Mascoselo em xisto e granito, já alterada. MASC\_8(1)(E6)

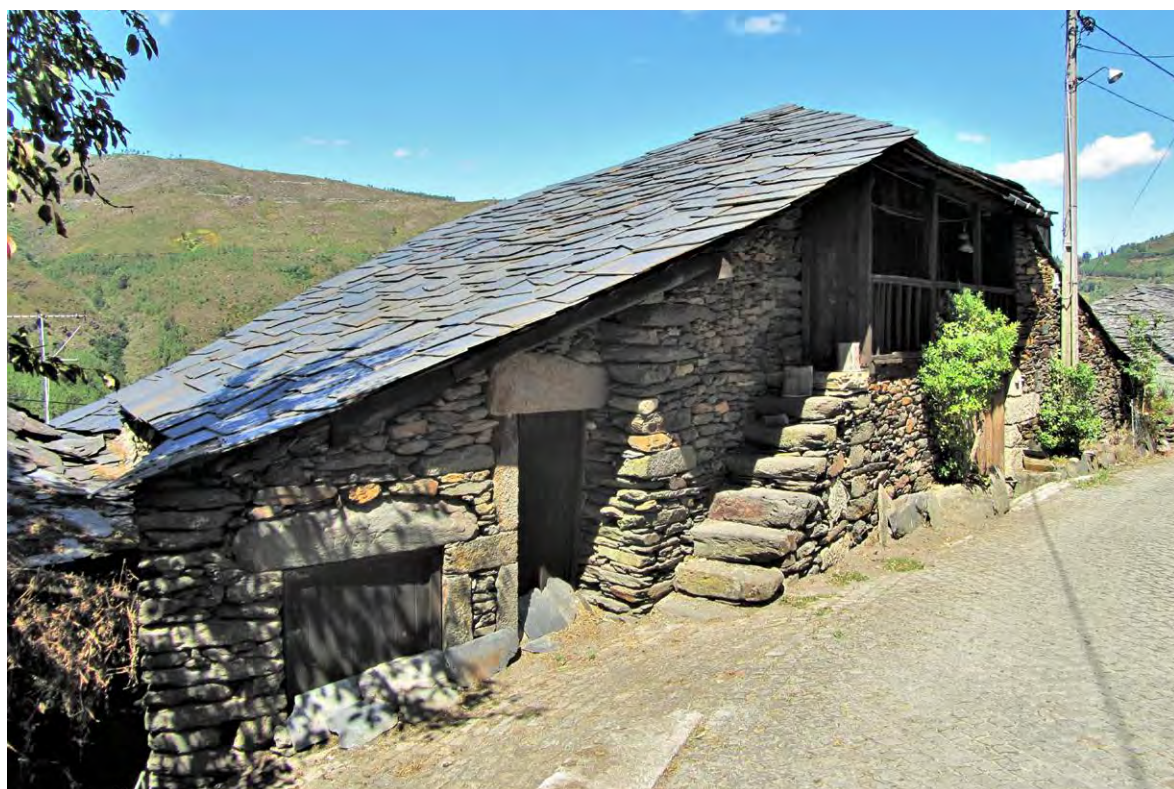
**FIG. 2.22. Casa em xisto com alpendre em madeira em Ermelo.** ERM\_4(2)(F2).

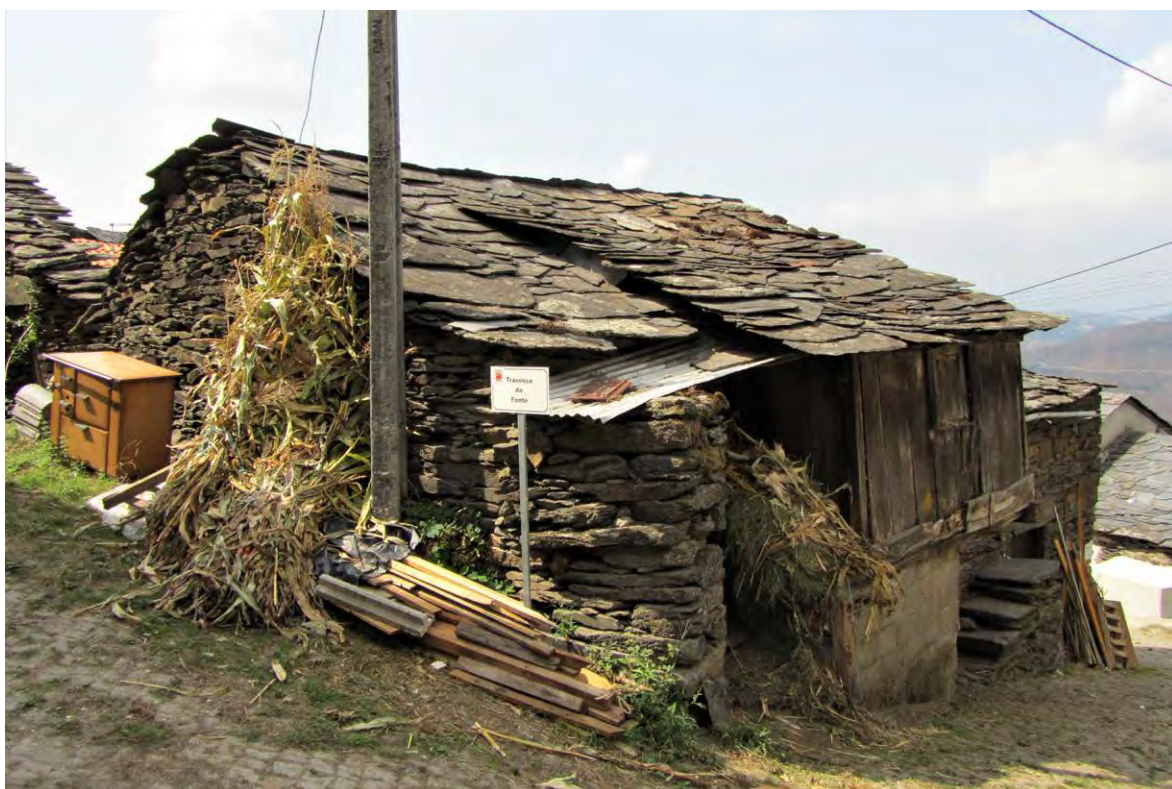
FIG. 2.24. Palheiro em xisto em Paredelas, já alterado. PARD\_7(3)(G4;5).

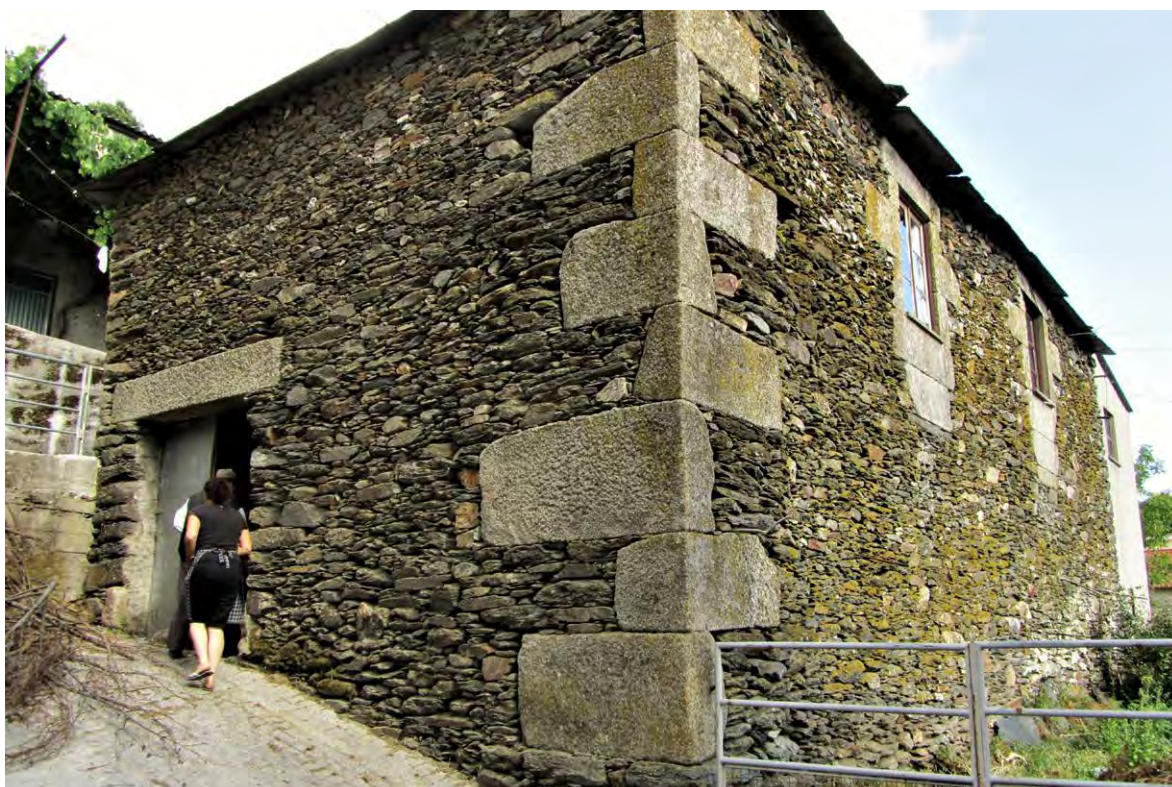
**FIG. 2.56.** Edifício com cunhal em granito. VC\_40(37)(A2/B2).

Nos cunhais, o granito executa a função de travamento salientando a aresta vertical. As pedras são dispostas horizontalmente alternando o seu comprimento entre fachadas: a face mais alongada da primeira pedra encontra-se exposta na fachada concorrente da segunda (FIG. 2.56.). O travamento pode ser também realizado com xisto com o mesmo sistema de alternância, não obtendo, contudo, uma aresta tão definida (FIG. 2.57.).

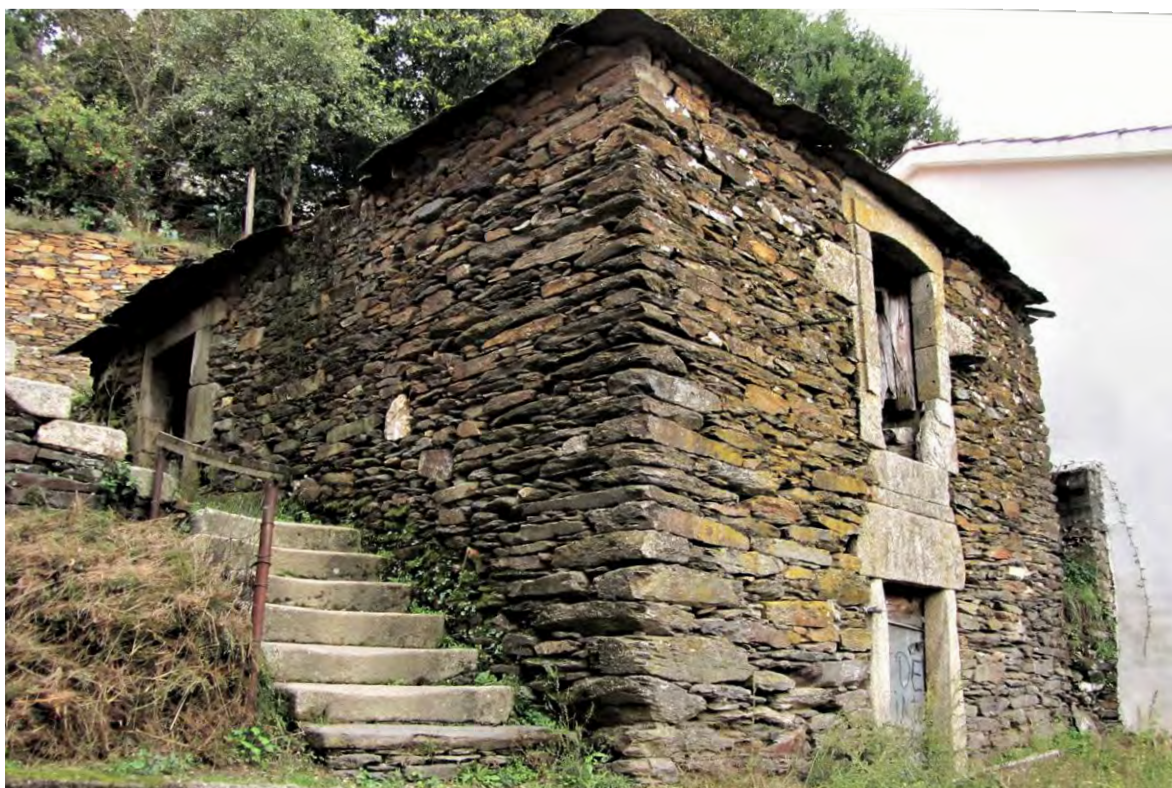
**FIG. 2.57.** Edifício com cunhal em xisto. VC\_6(7)(C5). Nestes dois casos podemos igualmente ver a morfologia de semicave/1º piso. No caso em cima, a entrada para a habitação é feita pela rua na cota superior, no caso em baixo, a entrada é feita pelo auxílio de escadas exteriores em granito. Ambos apresentam entradas laterais.

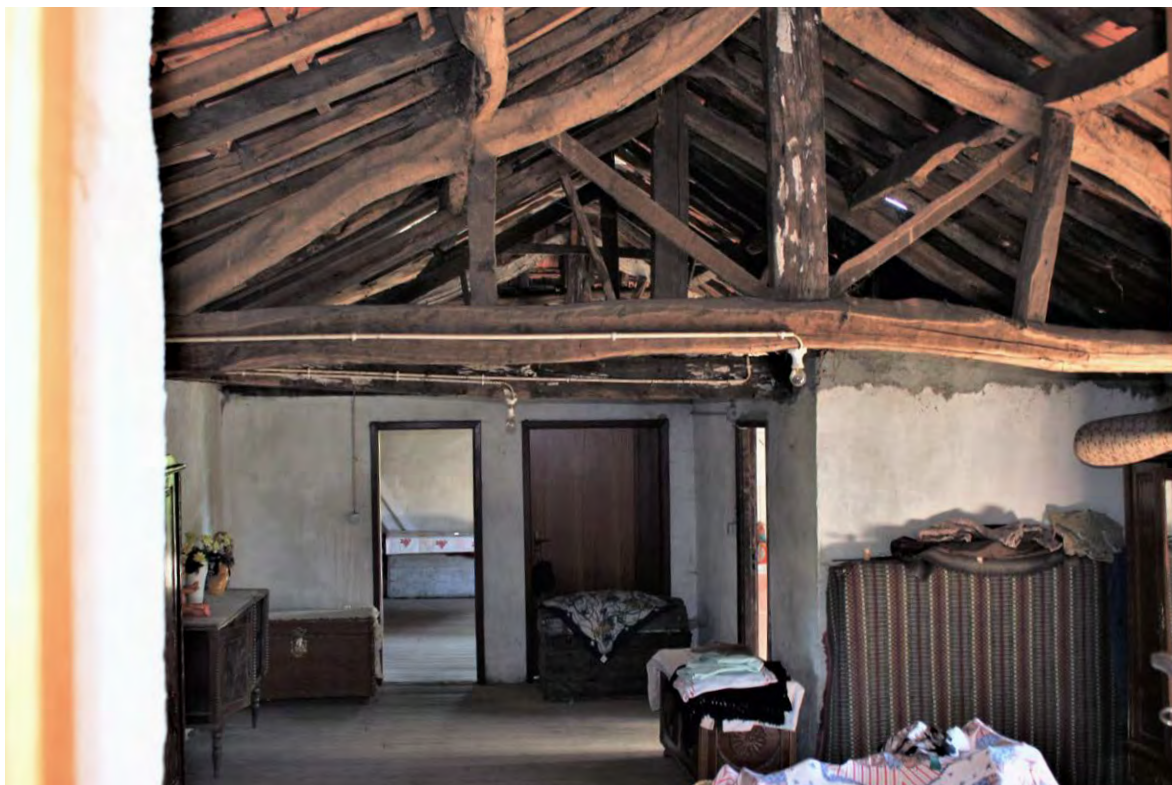
FIG. 2.65. Cobertura em sistema de asnatura. VC\_10(15)(B6).

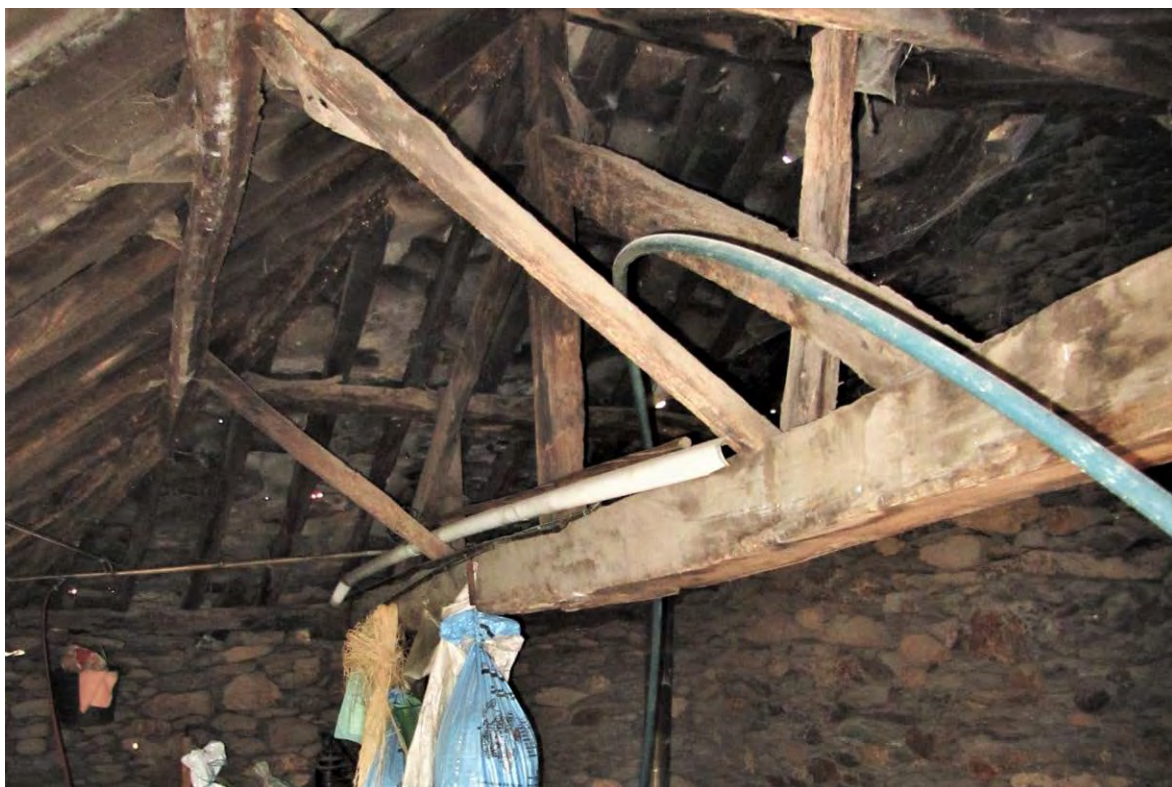
FIG. 2.66. Cobertura com estrutura incoerente apoiada em asna e escoras. ERM\_38(8)(C8).

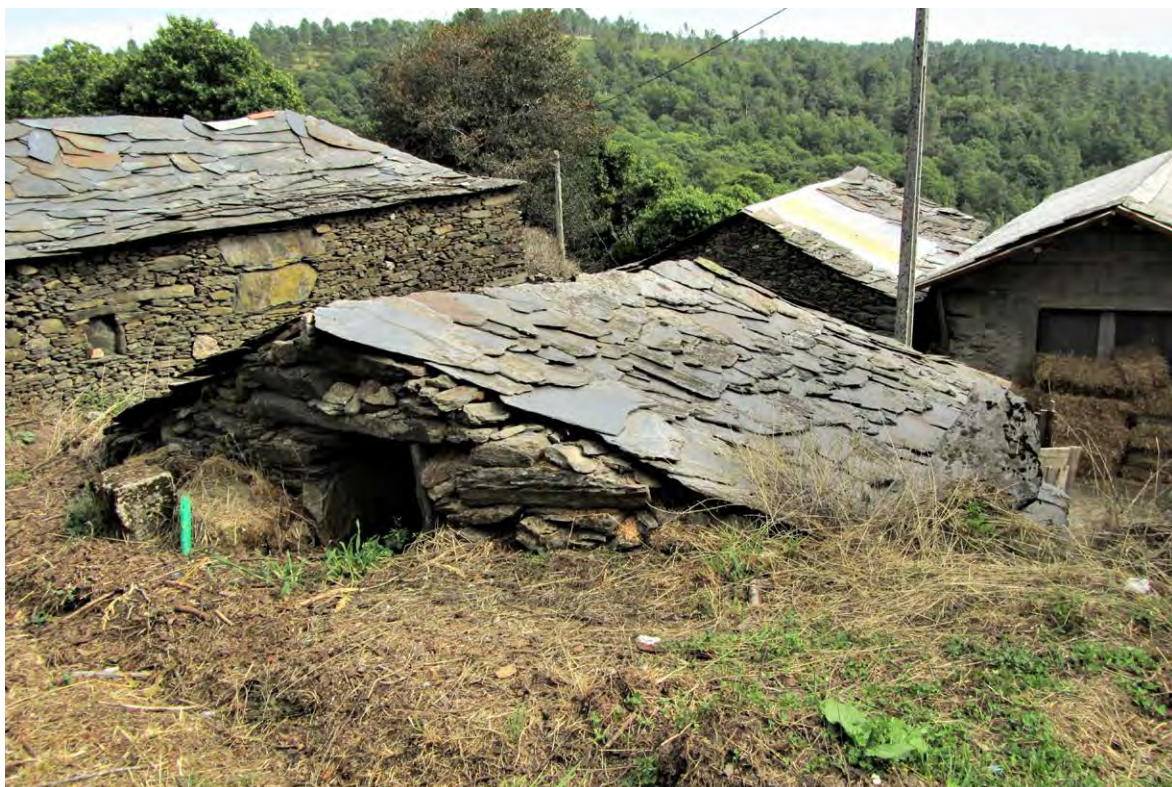
FIG. 2.67. Cobertura em ardósia tradicional. MASC\_7(9)(E5;6).

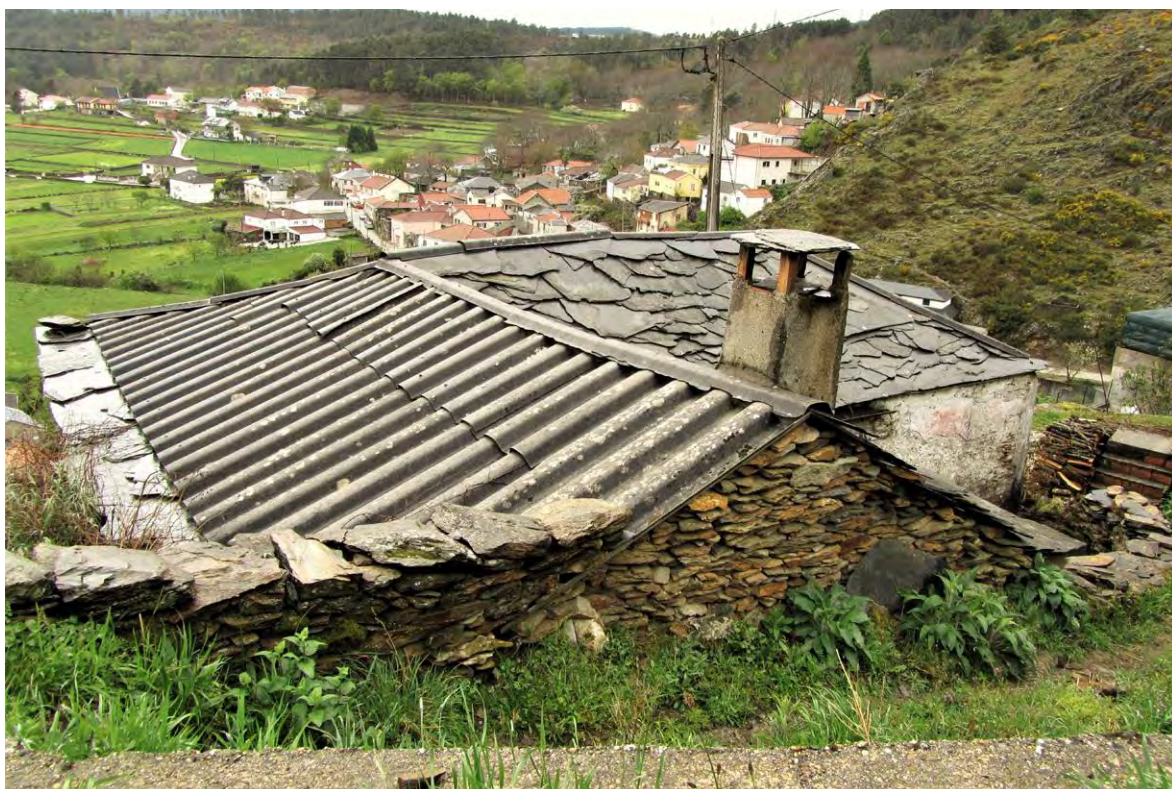
FIG. 2.68. Cobertura em ardósia já alterada com placas de fibrocimento e chapa metálica. VC\_2(5)(D3).

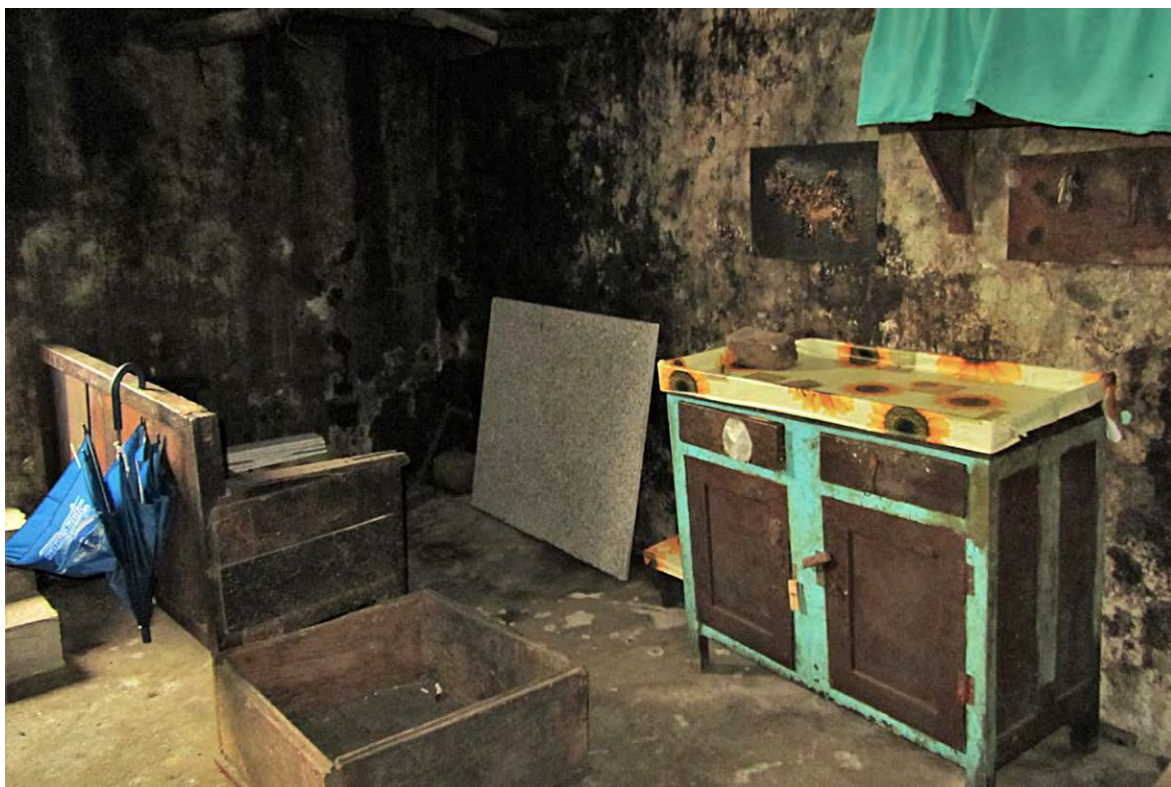
**FIG. 2.69. Antiga cozinha de uma habitação em xisto.** VC\_5(19)(C4). Nesta fotografia podemos ver um exemplo de um típico escano de madeira. Ao seu lado encontra-se uma caixa de madeira onde se guardava a lenha para a fogueira que ardia no canto da divisão, como se pode ver pela concentração de fuligem.

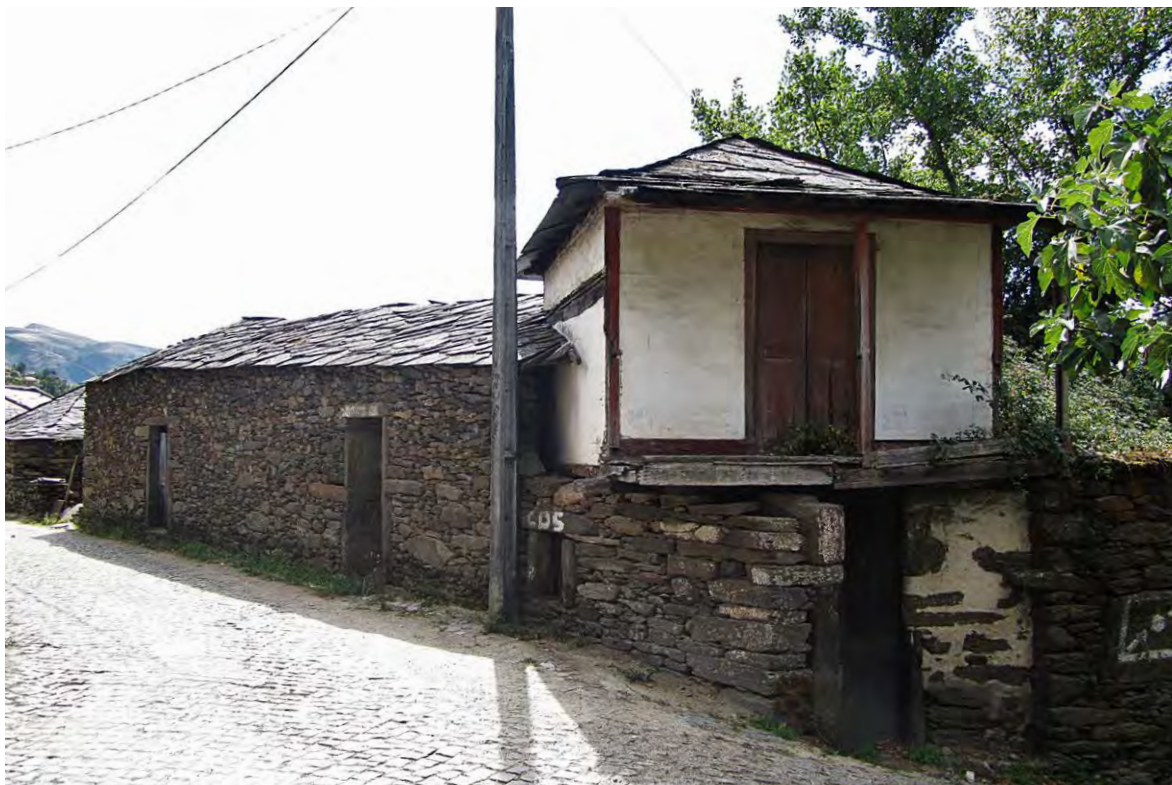
FIG. 2.87. Edifício com ampliação em estrutura de madeira revestida a reboco tradicional. ERM\_16(1)(D3/F3).

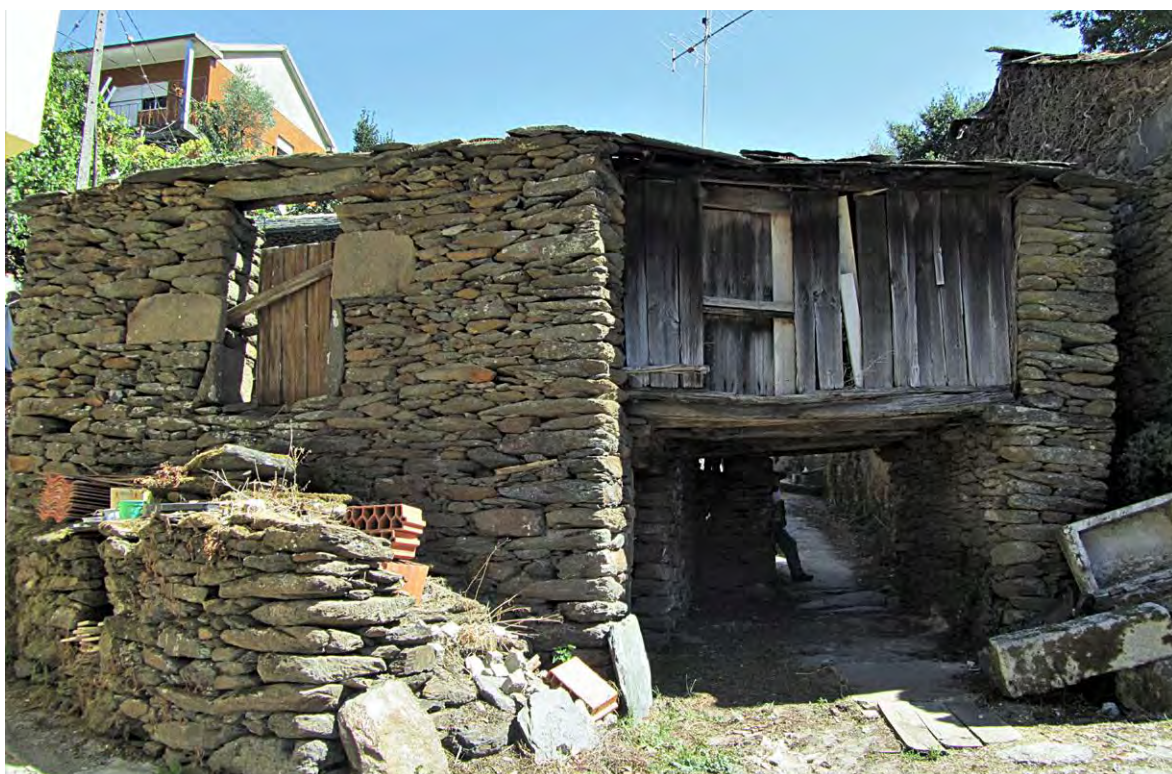
FIG. 2.88. Edifício com ampliação em madeira, apoiada em alvenaria. ERM\_27(3)(F7).

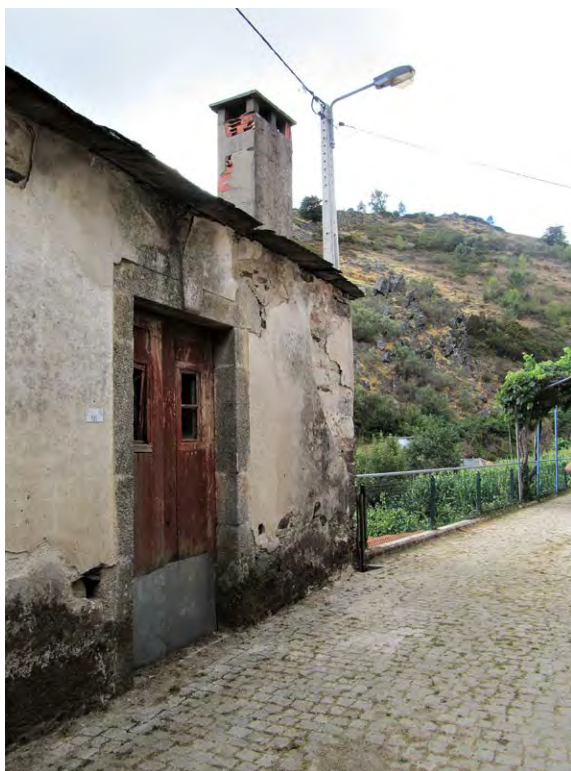
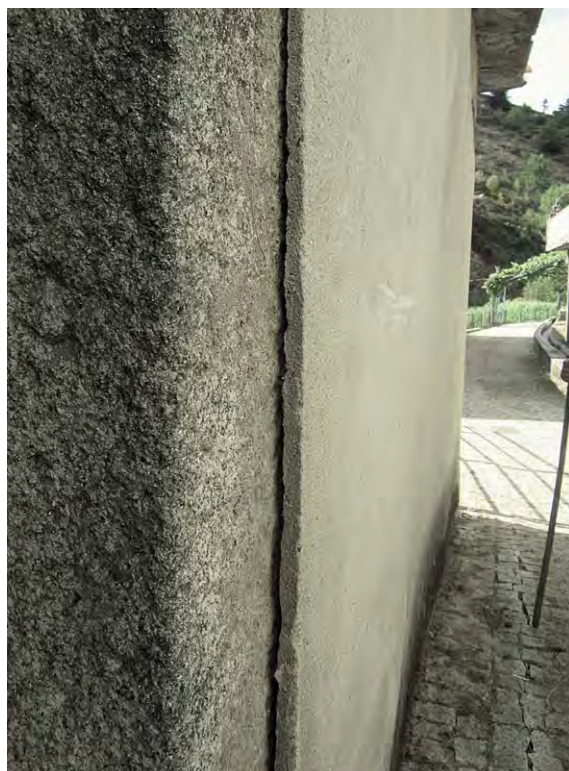
**FIG. 2.90. Ampliação ao edifício da dir. da foto anterior.** VC\_42(7)(A1).

**FIG. 2.91. Destacamento da argamassa de cimento da alvenaria de granito e xisto.** VC\_40(32)(A2/B2). O destacamento uniforme leva-nos a acreditar na fraca aderência da argamassa à alvenaria.

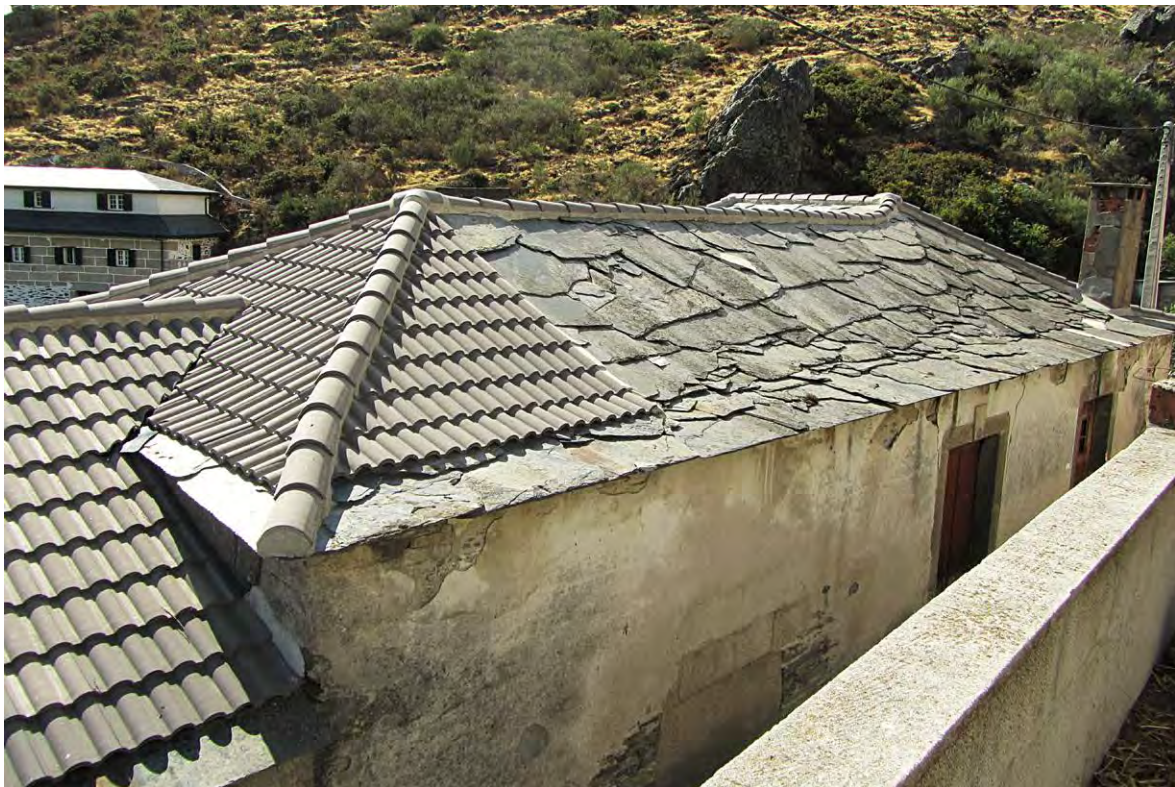
FIG. 2.99. Uma cobertura em xisto com revestimento alterado. VC\_42(12)(A1).

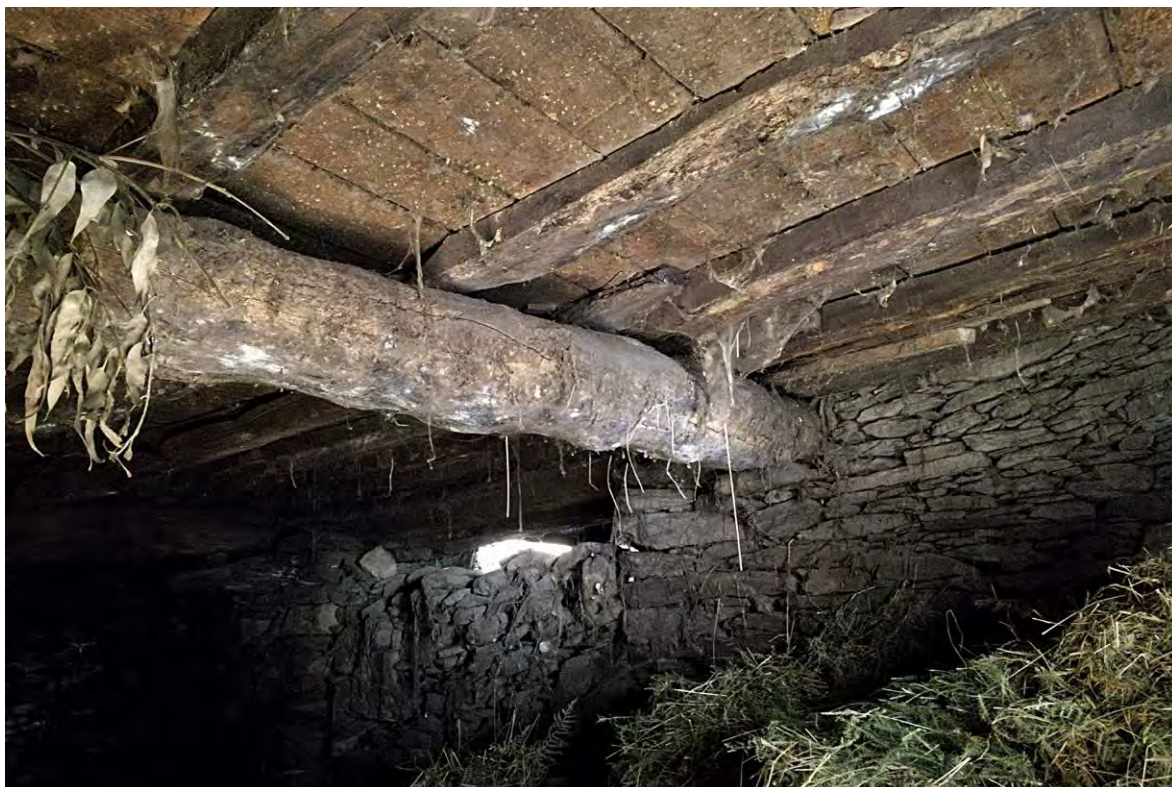
**FIG. 2.103.** Estrutura de um pavimento com anomalias associadas à falta de manutenção, dimensionamento e podridão. VC\_22(63)(A4/B4).

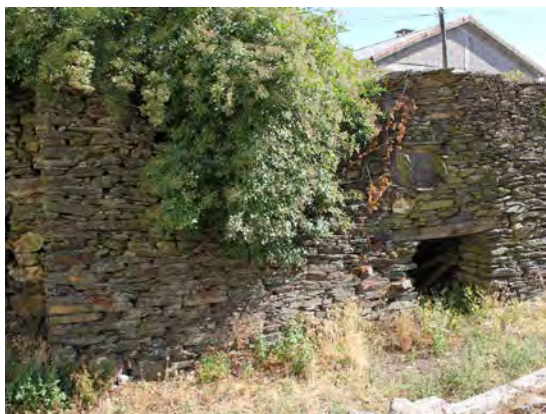
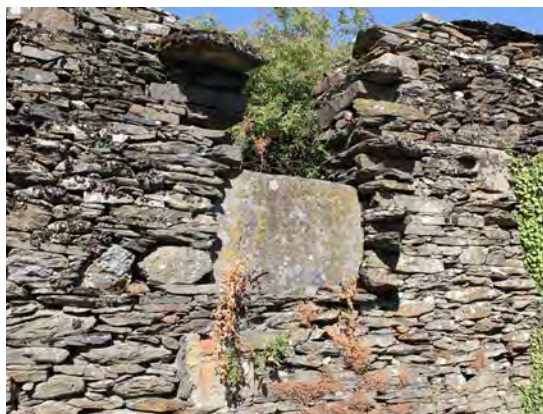
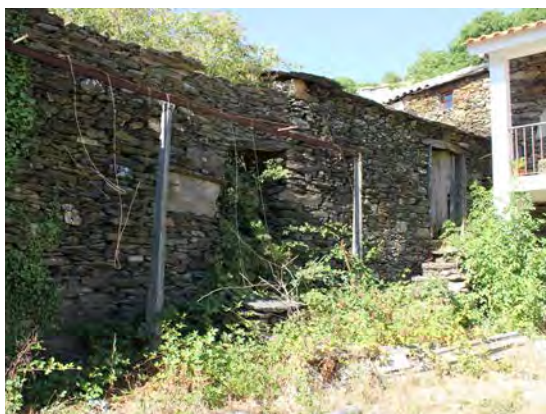
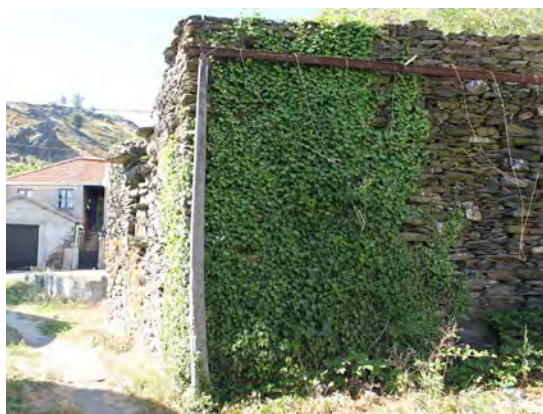
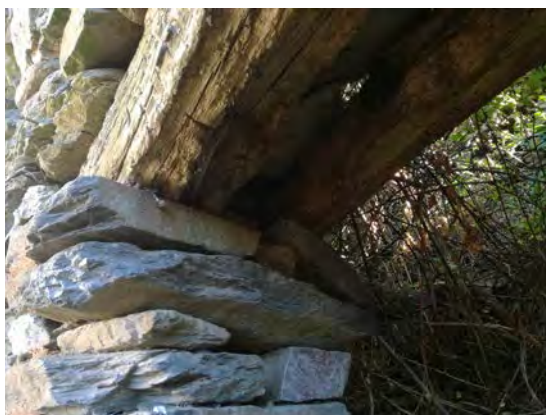
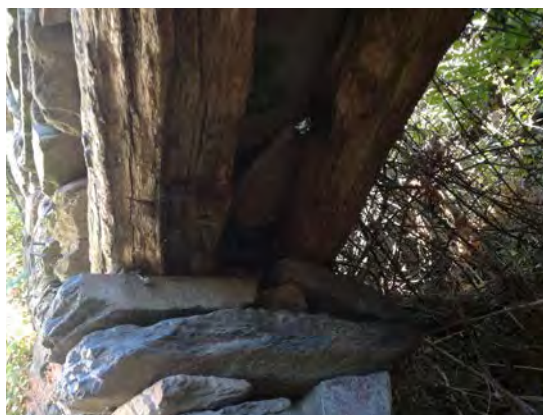
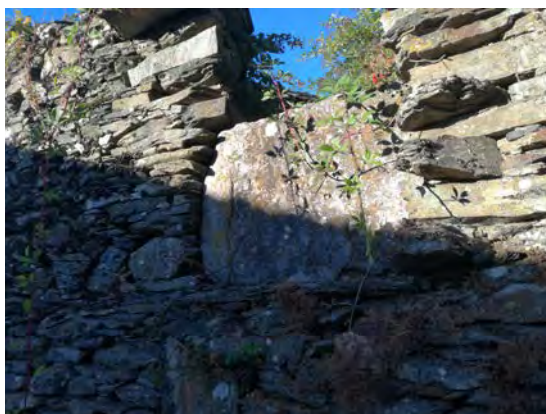
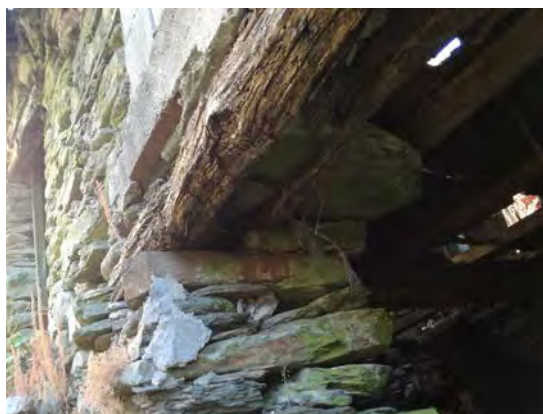
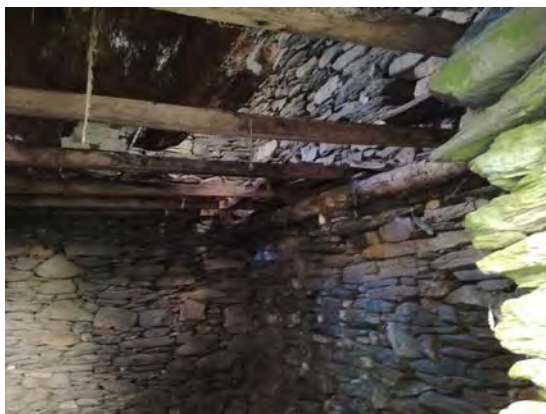
3. Paredes Exteriores	Material Estrutural	xisto	X	
		granito	X	
		betão	X	
		tijolo	X	
		outro		
	Isolamento		N	
		Se sim, qual?		
	Revestimento		S	
		Se sim, qual?	argamassa cimento	
	Fachadas com aberturas	Número	2	
Orientação		sul; este		
Estado		degradado		
Idade		antigo; novo

4. Caixilharia	Material	madeira	X	
		ferro		
		alumínio / pvc		
		outro		
	Vidro	simples	X	
		duplo		
		indeterminado		
		não tem		
	Estado		degradado	
Idade		antigo

5. Cobertura	Material Estrutural	madeira	X	
		metálica		
		betão		
		indeterminado		
		outro		
	Material Revestimento	xisto (lousa)		
		xisto (escama)		
		chapa zincada		
		telha cerâmica		
		telha betão		
		fibrocimento	X	
		fibra de vidro		
	outro			
	Estado		degradado	
Idade		novo

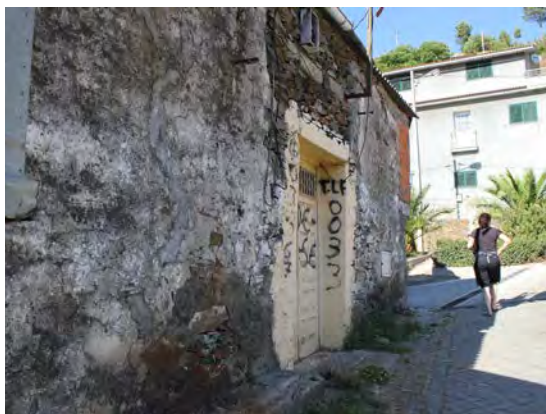
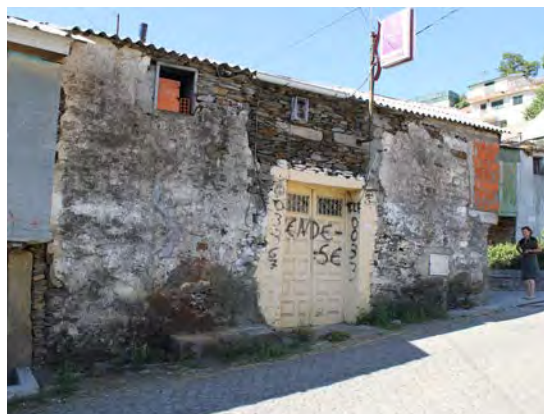
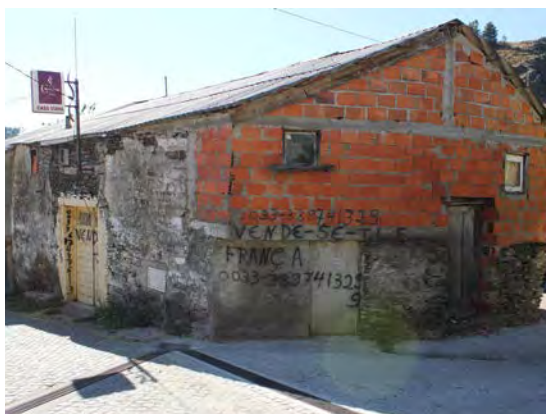
3. Paredes Exteriores	Material Estrutural	xisto	X	
		granito	X	
		betão		
		tijolo	X	
		outro		
	Isolamento		indeterminado	
		Se sim, qual?		
	Revestimento		S	
		Se sim, qual?	argamassa cimento	
	Fachadas com aberturas	Número	2	
Orientação		norte; oeste		
Estado		degradado		
Idade		antigo; novo

4. Caixilharia	Material	madeira	X	
		ferro		
		alumínio / pvc	X	
		outro	chapa metálica	
	Vidro	simples	X	
		duplo		
		indeterminado		
		não tem		
	Estado		aceitável; degradado	
	Idade		antigo; novo

5. Cobertura	Material Estrutural	madeira	X	
		metálica		
		betão		
		indeterminado		
		outro		
	Material Revestimento	xisto (lousa)	X	
		xisto (escama)		
		chapa zincada		
		telha cerâmica		
		telha betão		
		fibrocimento	X	
		fibra de vidro		
	outro			
Estado		degradado		
Idade		antigo
